钛阳极氧化 注意事项

本文旨在方便读者了解阳极氧化工艺，这种工艺与许多由铝合金制成的医疗设备和仪器相关，这些设备和仪器通常出现在医生办公室、医院手术室等场景。文中讨论了材料选择、性能、表面处理和加工中的常见问题等一般性注意事项。希望这篇文章能进一步加深对这一工艺的理解，它提供了诸如防腐保护、耐用性、美观性、功能性和多样性等诸多优势。选择铝的原因在于其供应充足、成本低廉且制造便利。

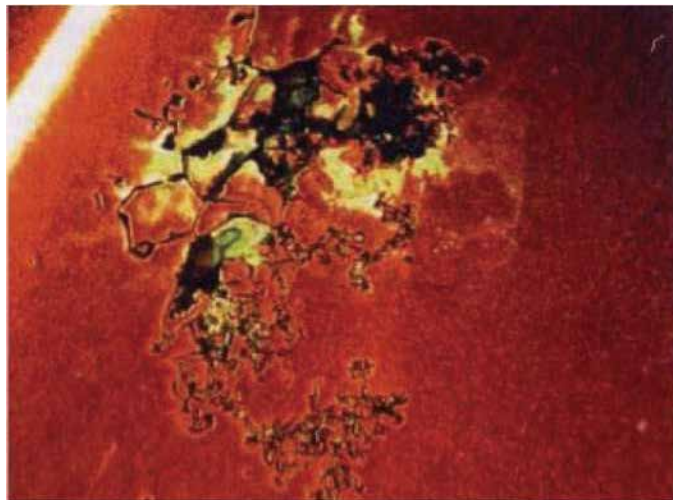
例1一个经过抛光的铝部件,在阳极氧化并染成红色后,显示出了之前被抛光时的涂抹作用所隐藏的腐蚀,而这些腐蚀在阳极氧化后才显现出来。

诸如抛光、纹理处理或喷砂等表面处理工序,并不一定能去除已有的腐蚀,而且可能会将其隐藏起来,直到阳极氧化过程才显现。由于阳极氧化涂层与铝质基材结合,如果预处理步骤未能深入足够以去除这些缺陷,它将暴露材料中的这些缺陷。

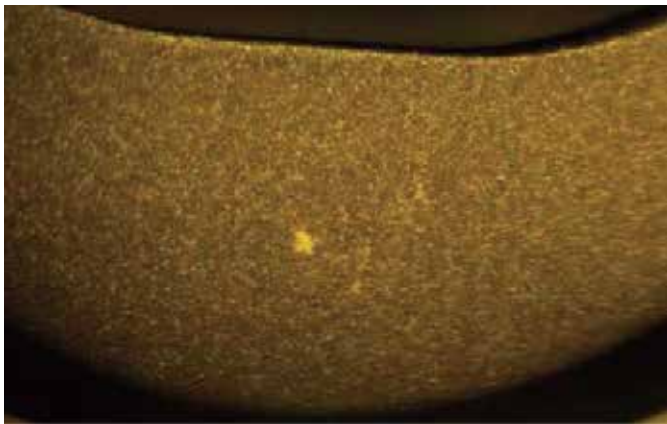
例2残留物“熔化”在部件上

当研磨接口温度超过200摄氏度时,轮子材料可能会沉积到工件上。如果轮子选择不当、施加压力过大或操作速度过快,这些材料可能会熔化并附着在部件上,形成所谓的“污迹”。这种污迹通常来源于制造尼龙基轮子的材料成分。钛部件对污迹特别敏感,因为若去毛刺过程中的高温未得到恰当控制,轮子的基体可能会迅速熔化。

这个问题的难点在于,操作者往往难以察觉到材料的污迹。尼龙和磨料纤维在常规清洁和阳极氧化过程中可能不显现,但在加工完成后,它们却变得非常明显。
